Wenn, dann richtig

Baumängel | Feuchtraum-Lösungen im Trockenbau funktionieren problemlos, wenn sie sauber geplant und fachgerecht nach den Regeln der Technik ausgeführt werden. Der vorliegende Beitrag zeigt, welcher Sanierungsaufwand nötig wird, wenn das nicht der Fall ist.

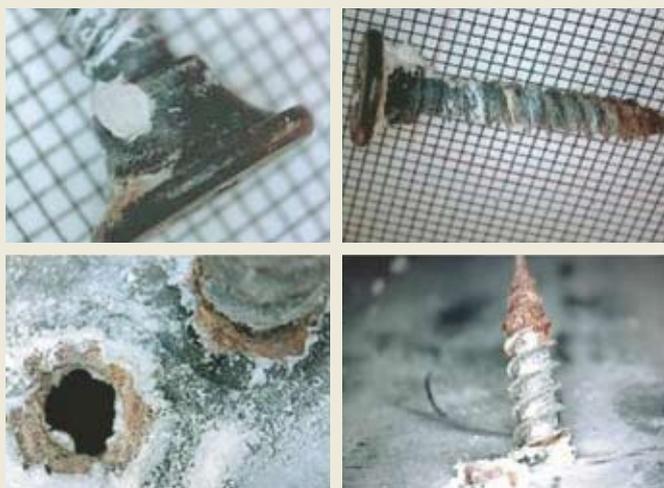
Die verwendeten phosphatierten Gipskartonschrauben zeigten erhebliche Korrosion im Bereich des Gewindes, sowie des Schraubenkopfes (Bild 1)

Fehlerquelle Schrauben. Korrosion der phosphatierten Schrauben sowie die Durchdringung der Decken C-Profile.

der Metallunterkonstruktion. Man wollte nicht noch einmal das Risiko, erneuter Korrosionsprobleme im Bereich der Schrauben eingehen. Nach Recherchen bei einem Lieferant für Befestigungstechnik kamen dann chromatisierte Schrauben, mit Trompetenkopf zur Anwendung. Andere Spezialschrauben, wie sie zum Beispiel für Konstruktionen mit Zement-

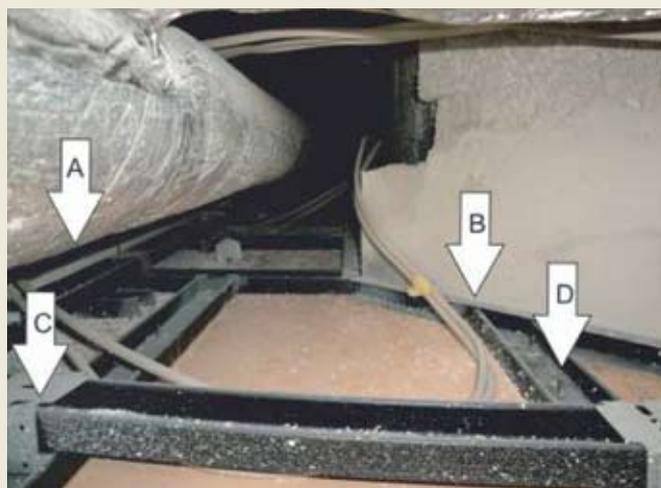
Die Grund- und Tragprofile waren nicht ausreichend beschichtet. Alle anderen Bauteile wie Noniusabhänger, Knotenverbinder und Sicherungsstifte waren nur verzinkt, eine Korrosionsbeschichtung war nicht vorhanden (Bild 2, 3)

Mangelhafte Unterkonstruktion.

- A** Fehlender Nonius Abhänger
- B** Wand U-Profil wird zur Lastabtragung genutzt
- C** Kreuzverbinder ohne Schutzlackierung
- D** Korrodierte Schrauben

dass sämtliche Bauteile der Unterdecke verzinkt, und mit einem Lack werkseitig beschichtet wurden. Die Schnittkanten der Profile wurde nachbeschichtet.

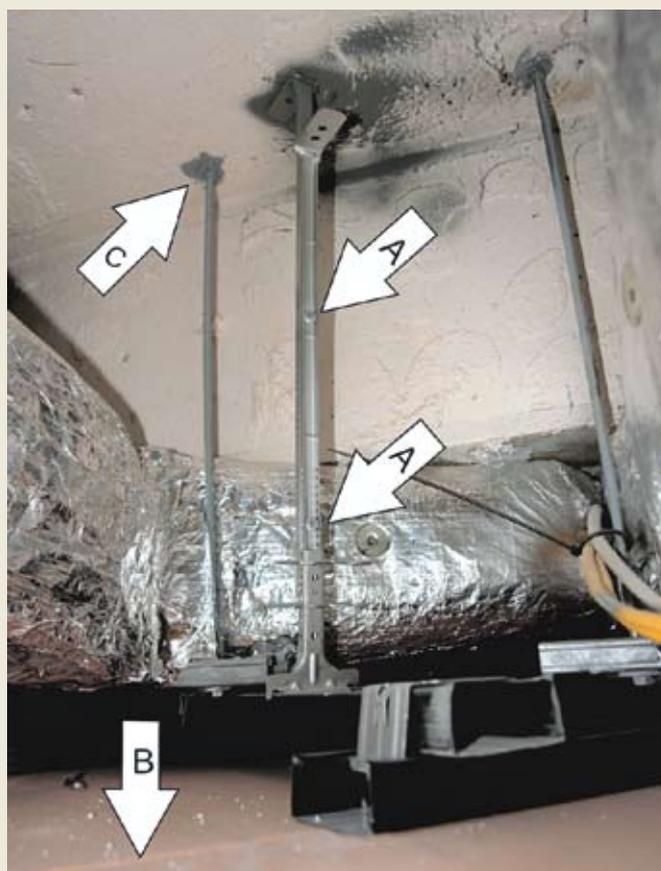
Die Noniusoberteile wurden mittels eingeschlagenen Dübel (Keilnagel) aus verzinktem Metall, an der Betondecke befestigt (Bild 3)

Blick in den Deckenhohlraum.

- A** Noniusabhänger nicht fachgerecht verlängert, sondern mit Schrauben verbunden
- B** Fehlendes C-Profil im Fugenbereich
- C** Verzinkte Metallschlagdübel

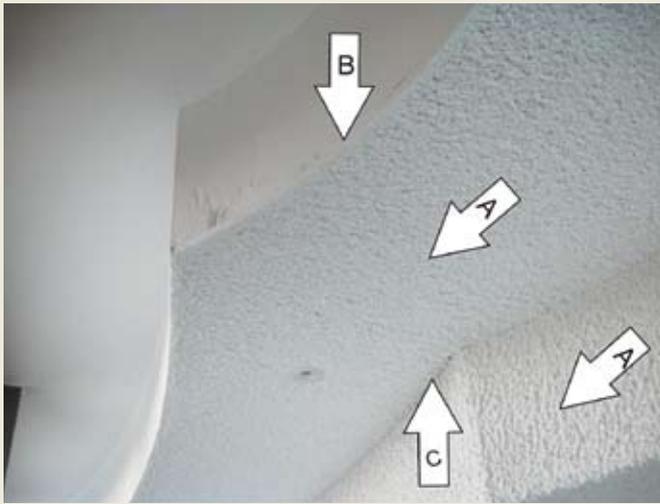
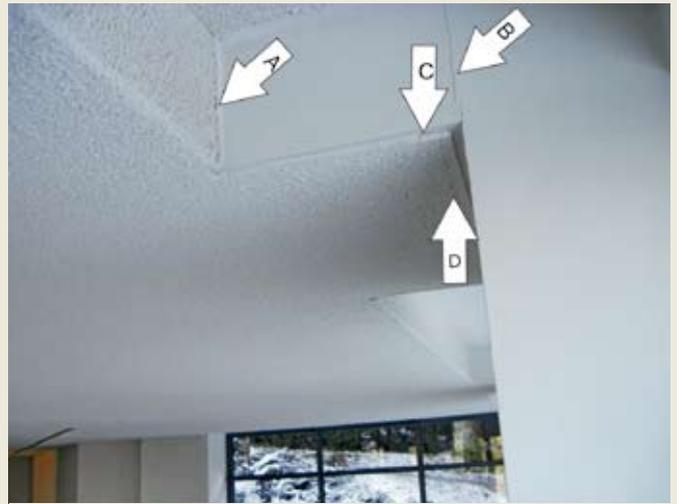
Vorher u. nachher 1.

- A** Kanten ungenau
- B** Verwachsene Oberflächen
- C** Gerissene Kanten

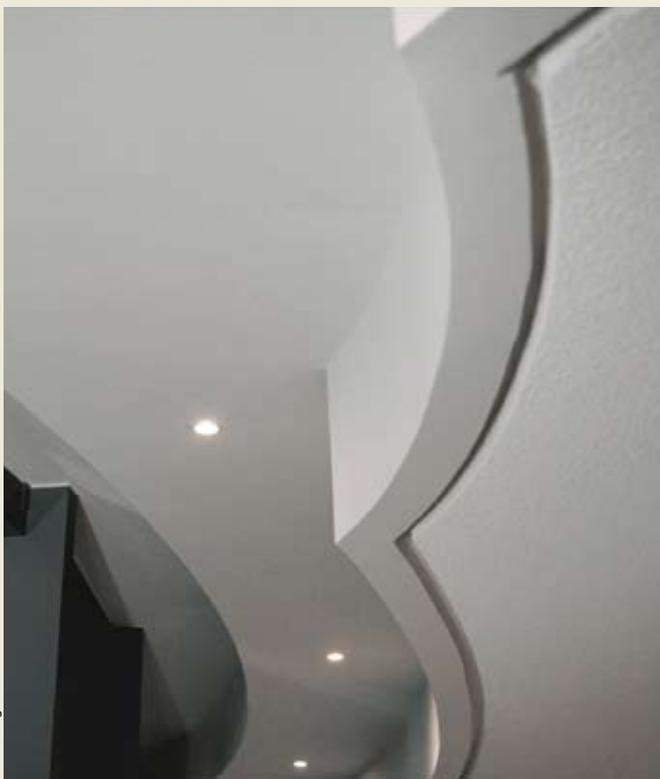
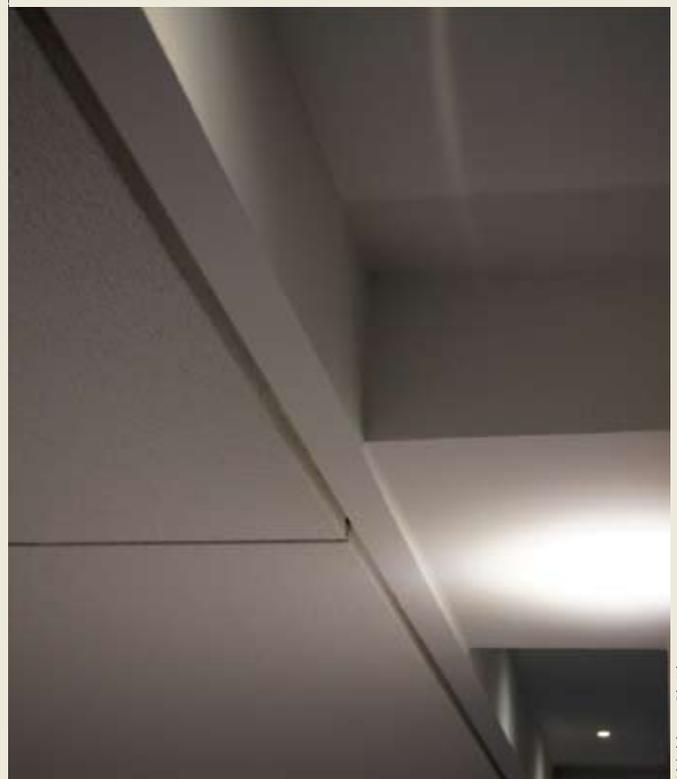
Vorher und nachher 2.

- A** Gerissene Anschlüsse
- B** gerissene Platte
- C+D** ausgefranzte Fugen

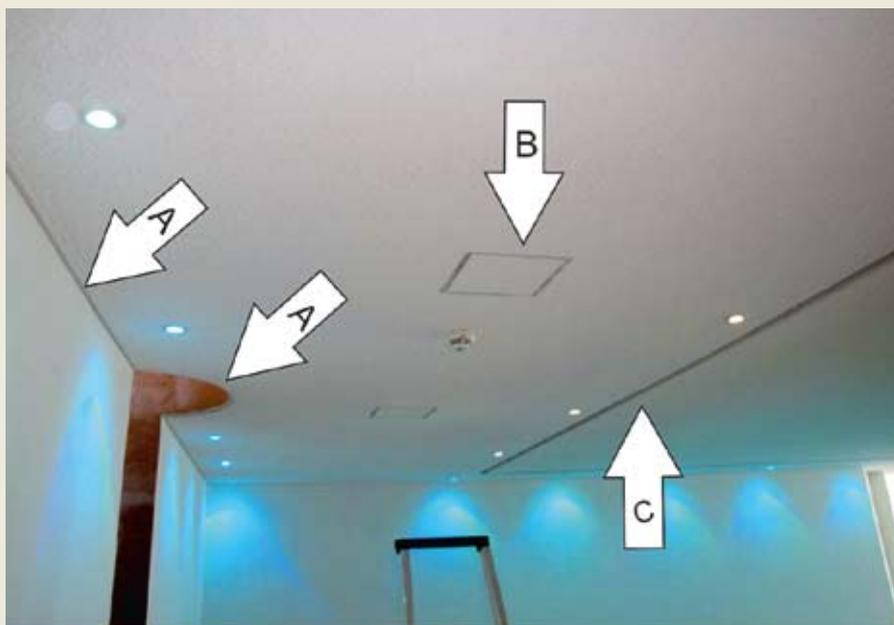
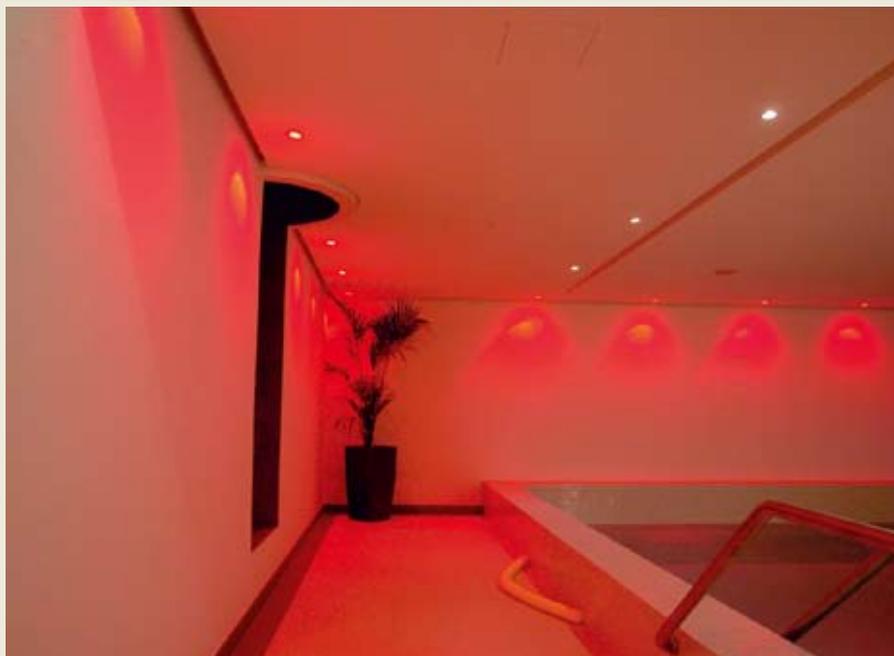
Vorher und nachher 3.
A Fugenbild/Anschluss ungenau
B Revisionsklappen augenfällig
C Offene Fuge

führung der Licht- und Lüftungsvouten, und sorgt so für ein stimmiges Ambiente (Bild 5, 6, 7, 8). Revisionsklappen sollten, so weit wie möglich, nicht Augenfällig sein, auch wenn Akustikputz darauf appliziert ist. Aus diesem Grunde hat man sich für Revisionsklappen entschieden, bei denen der Akustikputz rahmenbündig abschließt.
