# Wenn, dann richtig

**Baumängel** | Feuchtraum-Lösungen im Trockenbau funktionieren problemlos, wenn sie sauber geplant und fachgerecht nach den Regeln der Technik ausgeführt werden. Der vorliegende Beitrag zeigt, welcher Sanierungsaufwand nötig wird, wenn das nicht der Fall ist.

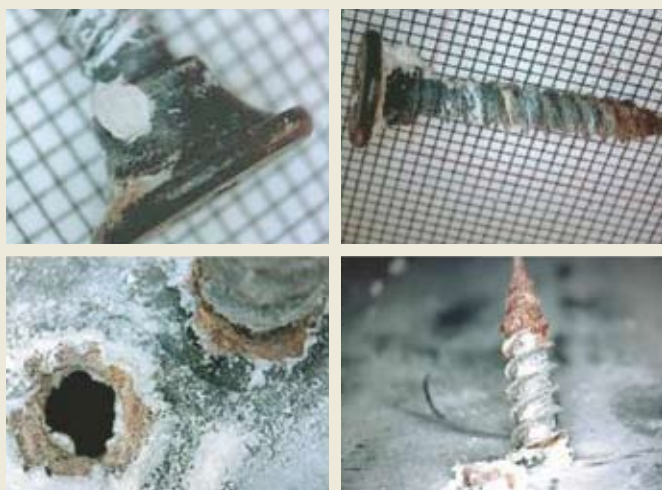
Die verwendeten phosphatierten Gipskartonschrauben zeigten erhebliche Korrosion im Bereich des Gewindes, sowie des Schraubenkopfes (Bild 1)

**Fehlerquelle Schrauben.** Korrosion der phosphatierten Schrauben sowie die Durchdringung der Decken C-Profile.

der Metallunterkonstruktion. Man wollte nicht noch einmal das Risiko, erneuter Korrosionsprobleme im Bereich der Schrauben eingehen. Nach Recherchen bei einem Lieferant für Befestigungstechnik kamen dann chromatisierte Schrauben, mit Trompetenkopf zur Anwendung. Andere Spezialschrauben, wie sie zum Beispiel für Konstruktionen mit Zement-

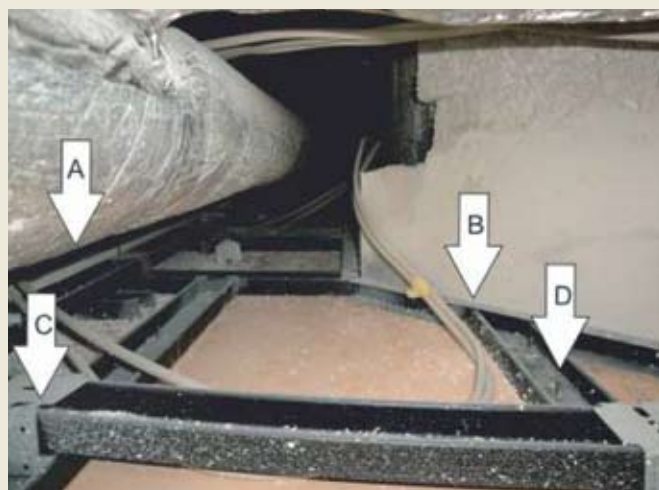
Die Grund- und Tragprofile waren nicht ausreichend beschichtet. Alle anderen Bauteile wie Noniusabhänger, Knotenverbinder und Sicherungsstifte waren nur verzinkt, eine Korrosionsbeschichtung war nicht vorhanden (Bild 2, 3)

**Mangelhafte Unterkonstruktion.**

- A** Fehlender Nonius Abhänger
- B** Wand U-Profil wird zur Lastabtragung genutzt
- C** Kreuzverbinder ohne Schutzlackierung
- D** Korrodierte Schrauben

dass sämtliche Bauteile der Unterdecke verzinkt, und mit einem Lack werkseitig beschichtet wurden. Die Schnittkanten der Profile wurde nachbeschichtet.

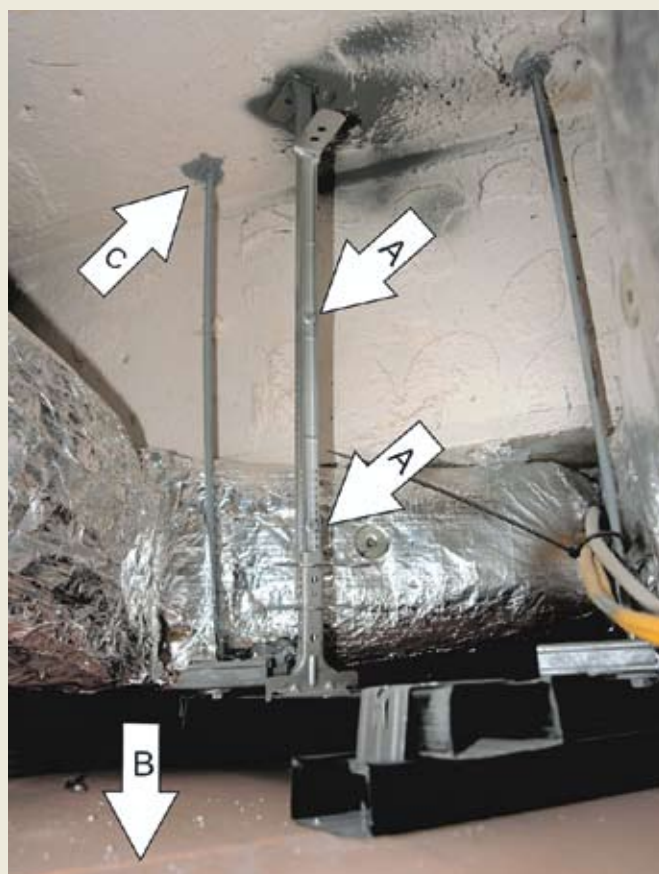
Die Noniusoberteile wurden mittels eingeschlagenen Dübel (Keilnagel) aus verzinktem Metall, an der Betondecke befestigt (Bild 3)

**Blick in den Deckenhohlraum.**

- A** Noniusabhänger nicht fachgerecht verlängert, sondern mit Schrauben verbunden
- B** Fehlendes C-Profil im Fugenbereich
- C** Verzinkte Metallschlagdübel

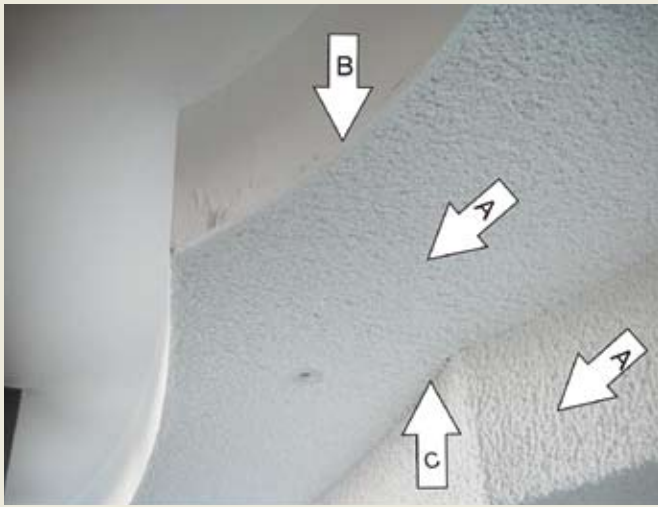
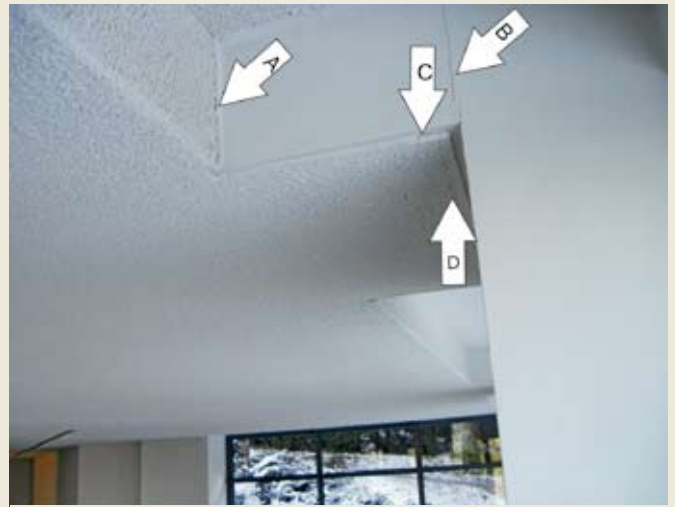
Im Eckbereich und, an den Anschlüssen sowie den Lichtvouten waren Fehlstellen (Bild 4, 5, 6, 7) sichtbar, das Spritzbild war teilweise wulstig und verschwommen. Die Kanten wurden nicht geradlinig ausgeführt, dies war besonders im Bereich der Licht- und Lüftungsvouten augenfällig. Der Akustikputz wurde in einer Schichtstärke von 3–15 mm aufgetragen.

**Vorher u. nachher 1.**

- A** Kanten ungenau
- B** Verwaschene Oberflächen
- C** Gerissene Kanten

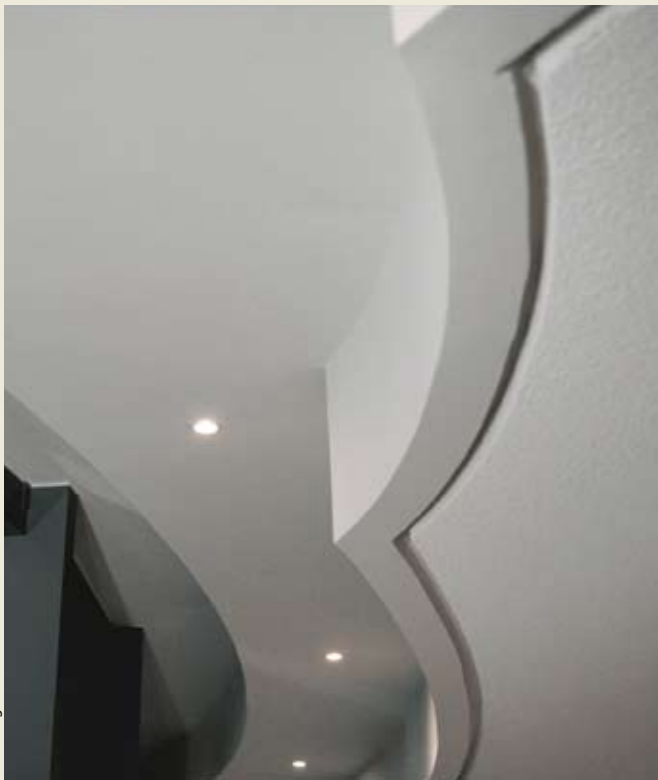
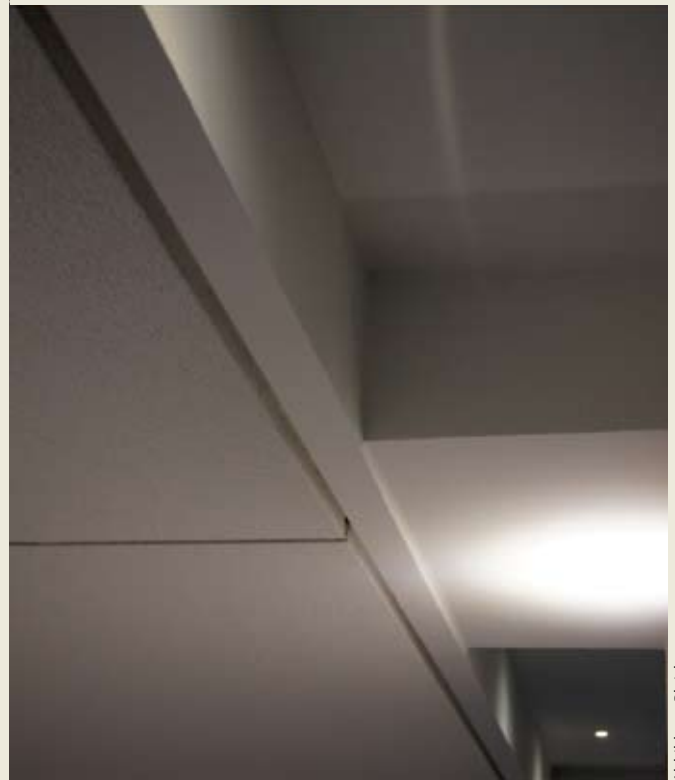
**Vorher und nachher 2.**

- A** Gerissene Anschlüsse
- B** gerissene Platte
- C+D** ausgefranzte Fugen

Die Auslegung der Unterkonstruktion erfolgte nach Angaben der Hersteller. Da der Luftaustausch über die Schattenfugen erfolgt, wurden nach oben offene Fugen ausgebildet (Bild 7, 9), und mit Winkel aus

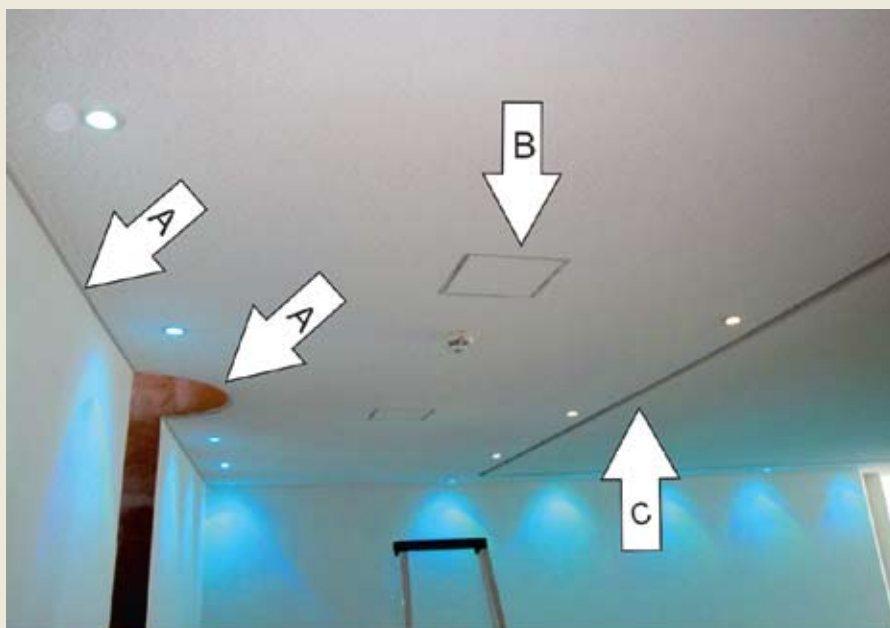
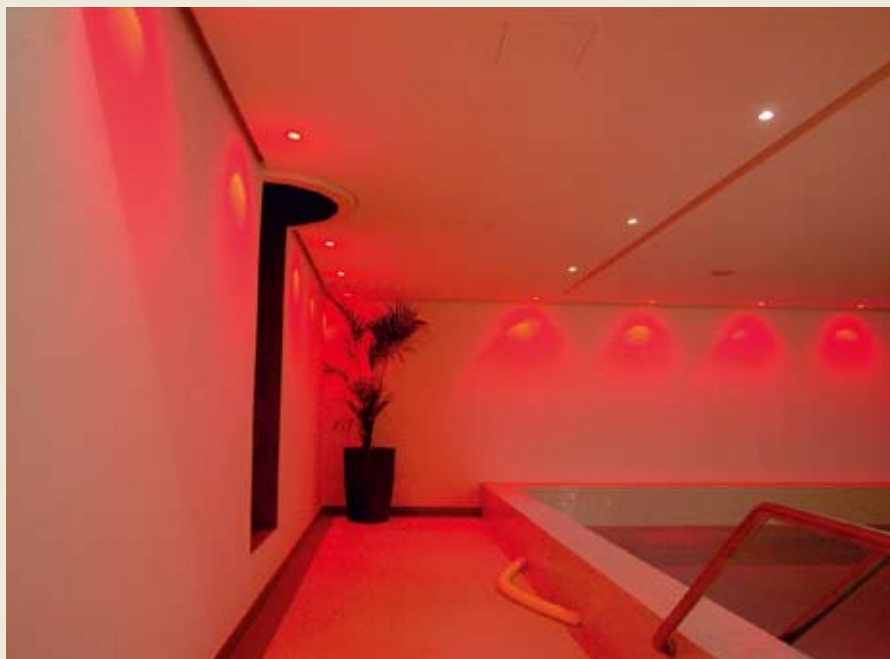
### Vorher und nachher 3.

- A** Fugenbild/Anschluss ungenau
- B** Revisionsklappen augenfällig
- C** Offene Fuge

führung der Licht- und Lüftungsvouten, und sorgt so für ein stimmiges Ambiente (Bild 5, 6, 7, 8). Revisionsklappen sollten, so weit wie möglich, nicht Augenfällig sein, auch wenn Akustikputz darauf appliziert ist. Aus diesem Grunde hat man sich für Revisionsklappen entschieden, bei denen der Akustikputz rahmenbündig abschließt.
