Wenn, dann richtig

Baumängel | Feuchtraum-Lösungen im Trockenbau funktionieren problemlos, wenn sie sauber geplant und fachgerecht nach den Regeln der Technik ausgeführt werden. Der vorliegende Beitrag zeigt, welcher Sanierungsaufwand nötig wird, wenn das nicht der Fall ist.

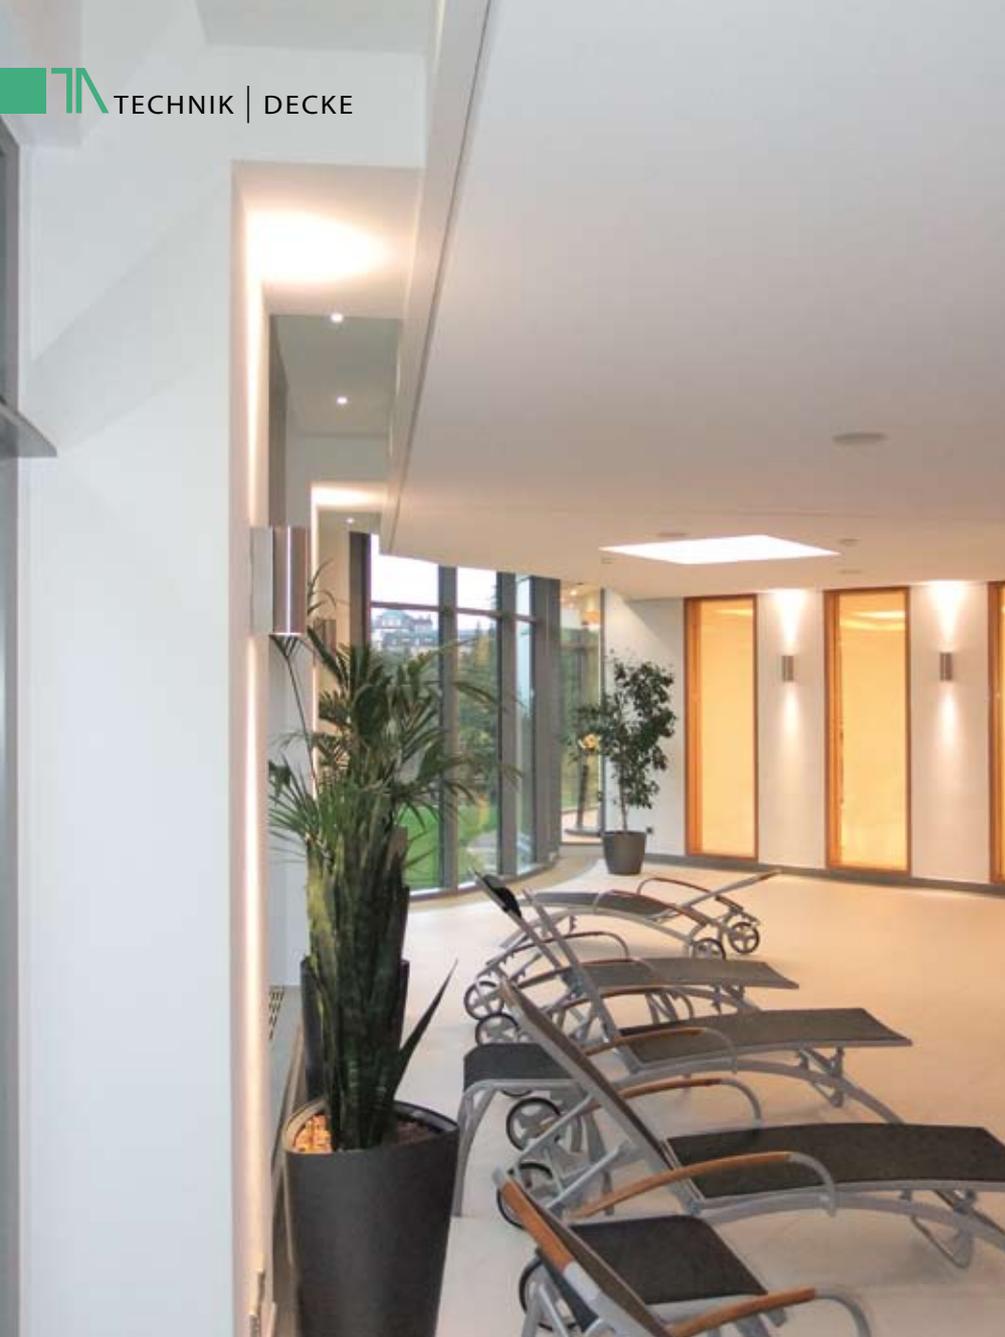
Ruhezone des Spa. Nur wenn die Decke und der Akustikputz fachgerecht geplant sind, sind Ausführungsfehler zu vermeiden. Vorausgesetzt das Handwerksunternehmen beherrscht sein Metier.
