# Wenn, dann richtig

**Baumängel** | Feuchtraum-Lösungen im Trockenbau funktionieren problemlos, wenn sie sauber geplant und fachgerecht nach den Regeln der Technik ausgeführt werden. Der vorliegende Beitrag zeigt, welcher Sanierungsaufwand nötig wird, wenn das nicht der Fall ist.

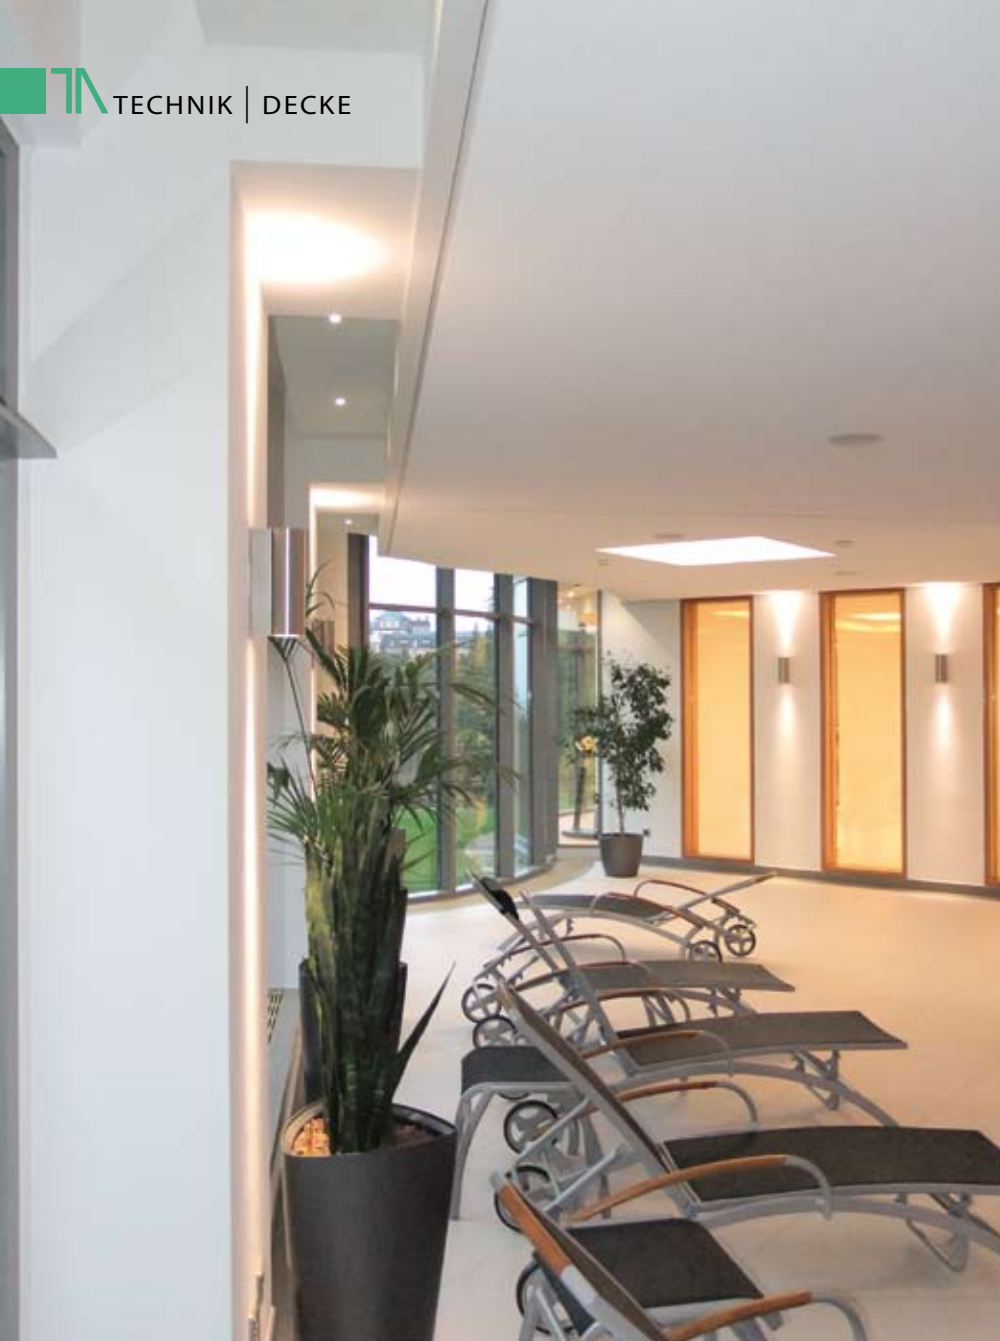
**Ruhezone des Spa.** Nur wenn die Decke und der Akustikputz fachgerecht geplant sind, sind Ausführungsfehler zu vermeiden. Vorausgesetzt das Handwerksunternehmen beherrscht sein Metier.
